# 安徽省妇幼保健院西院 土壤污染隐患排查报告

建设单位：安徽省妇幼保健院西院

2021 年 12 月

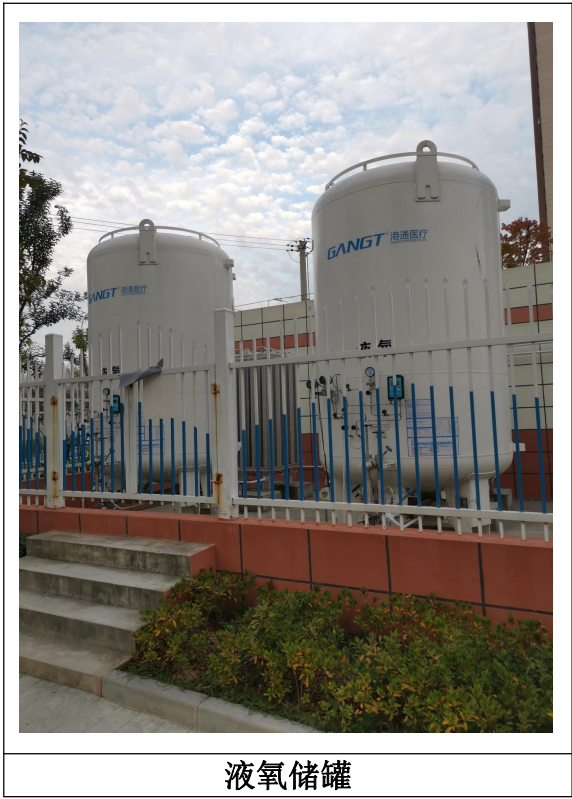
（1）院区有 2 个液氧储罐，每个 5m<sup>3</sup>，2 个应急柴油储罐，每个容积 1t。有泄漏检测装置，设置安全阀、压力表，日常有专人检查。柴油泄漏可能会对周边土壤和地下水产生影响。

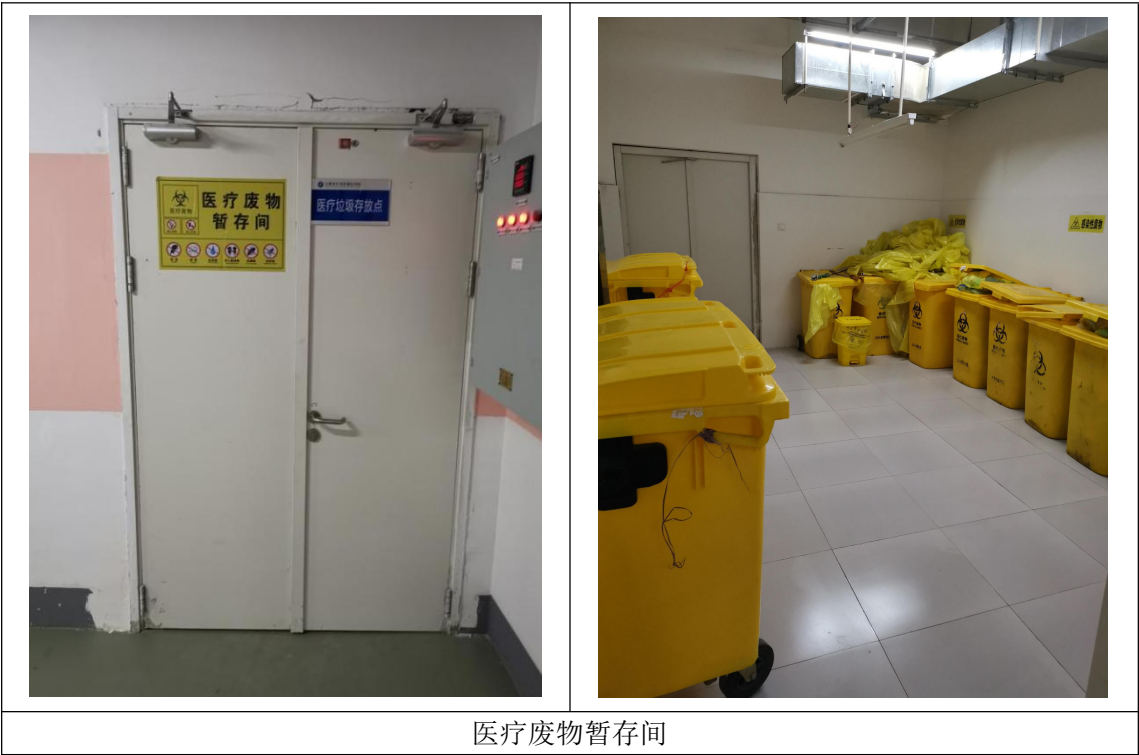
| 重点设施 | 土壤污染防治设施/功能 | 土壤污染防治措施 | 整改建议 |
|---|---|---|---|
| 医疗废物暂存间 | <ul style="list-style-type: none"><li>● 地面为防渗阻隔系统</li><li>● 渗漏、流失的液体能得到有效收集并定期清理</li></ul> | <ul style="list-style-type: none"><li>● 定期开展防渗效果检查</li><li>● 日常目视检查</li><li>● 日常维护</li></ul> | 非危废进出时，危废暂存间常锁状态；门口处设置隔档；加强危废进出管理，做好台账记录 |

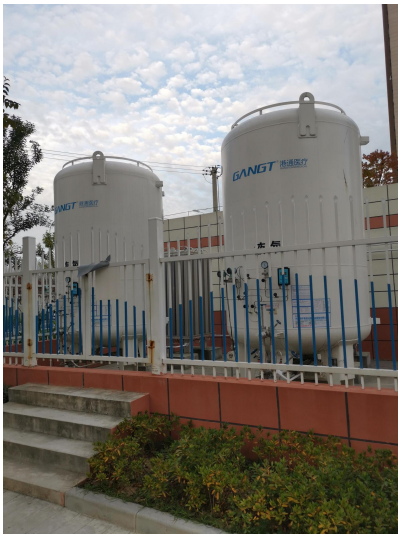
| 企业名称 | | | 安徽省妇幼保健院西院 | | 所属行业 | | Q8315 专科医院 |
|---|---|---|---|---|---|---|---|
| 1 | 离地储罐 | 液氧储罐 | 经度：117.065626；<br>纬度：31.511578 | | 无 | / | / |

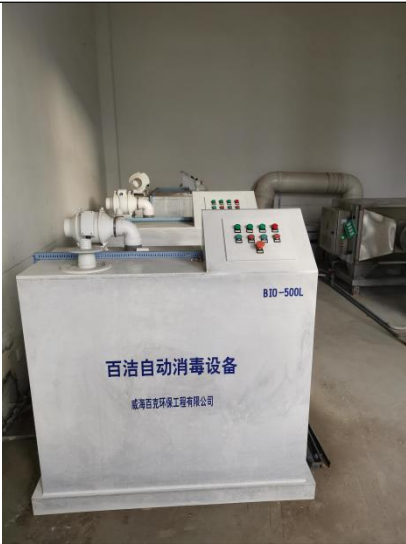
| 4 | 散装货物的储存和暂存 | 污水站库房内 | / | | 无 | / | / |

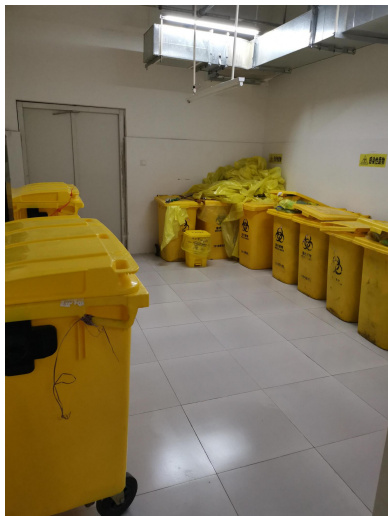
| 6 | 其他活动区 | 医疗废物暂存间 | 经度：117.064377；<br>纬度：31.511518 | | 无 | / | / |

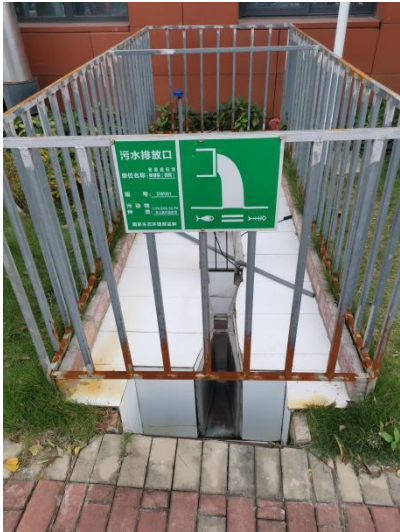
废水排水系统造成土壤污染主要是管道、设备连接处、涵洞、排水口、污水井、分离系统（如清污分离系统、油水分离系统）等地方的泄漏、渗漏或者溢流。

| 7 | 其他活动区 | 废水排水系统 | 管道、设备连接处、<br>涵洞、排水口、污水井、分离系统 | | 无 | / | / |

| 重点设施 | 土壤污染预防设施/功能 | 土壤污染预防措施 | 整改建议 |
|---|---|---|---|
| 污水处理设施 | ● 注意排水沟、污泥收集设施、油水分离设施、设施连接处和有关涵洞、排水口等，防止渗漏 | ● 定期开展密封、防渗效果检查，或者制定检修计划<br>● 日常维护 | 定期开展防渗效果检查；制定年度地下水检测计划；管道泄漏检测 |

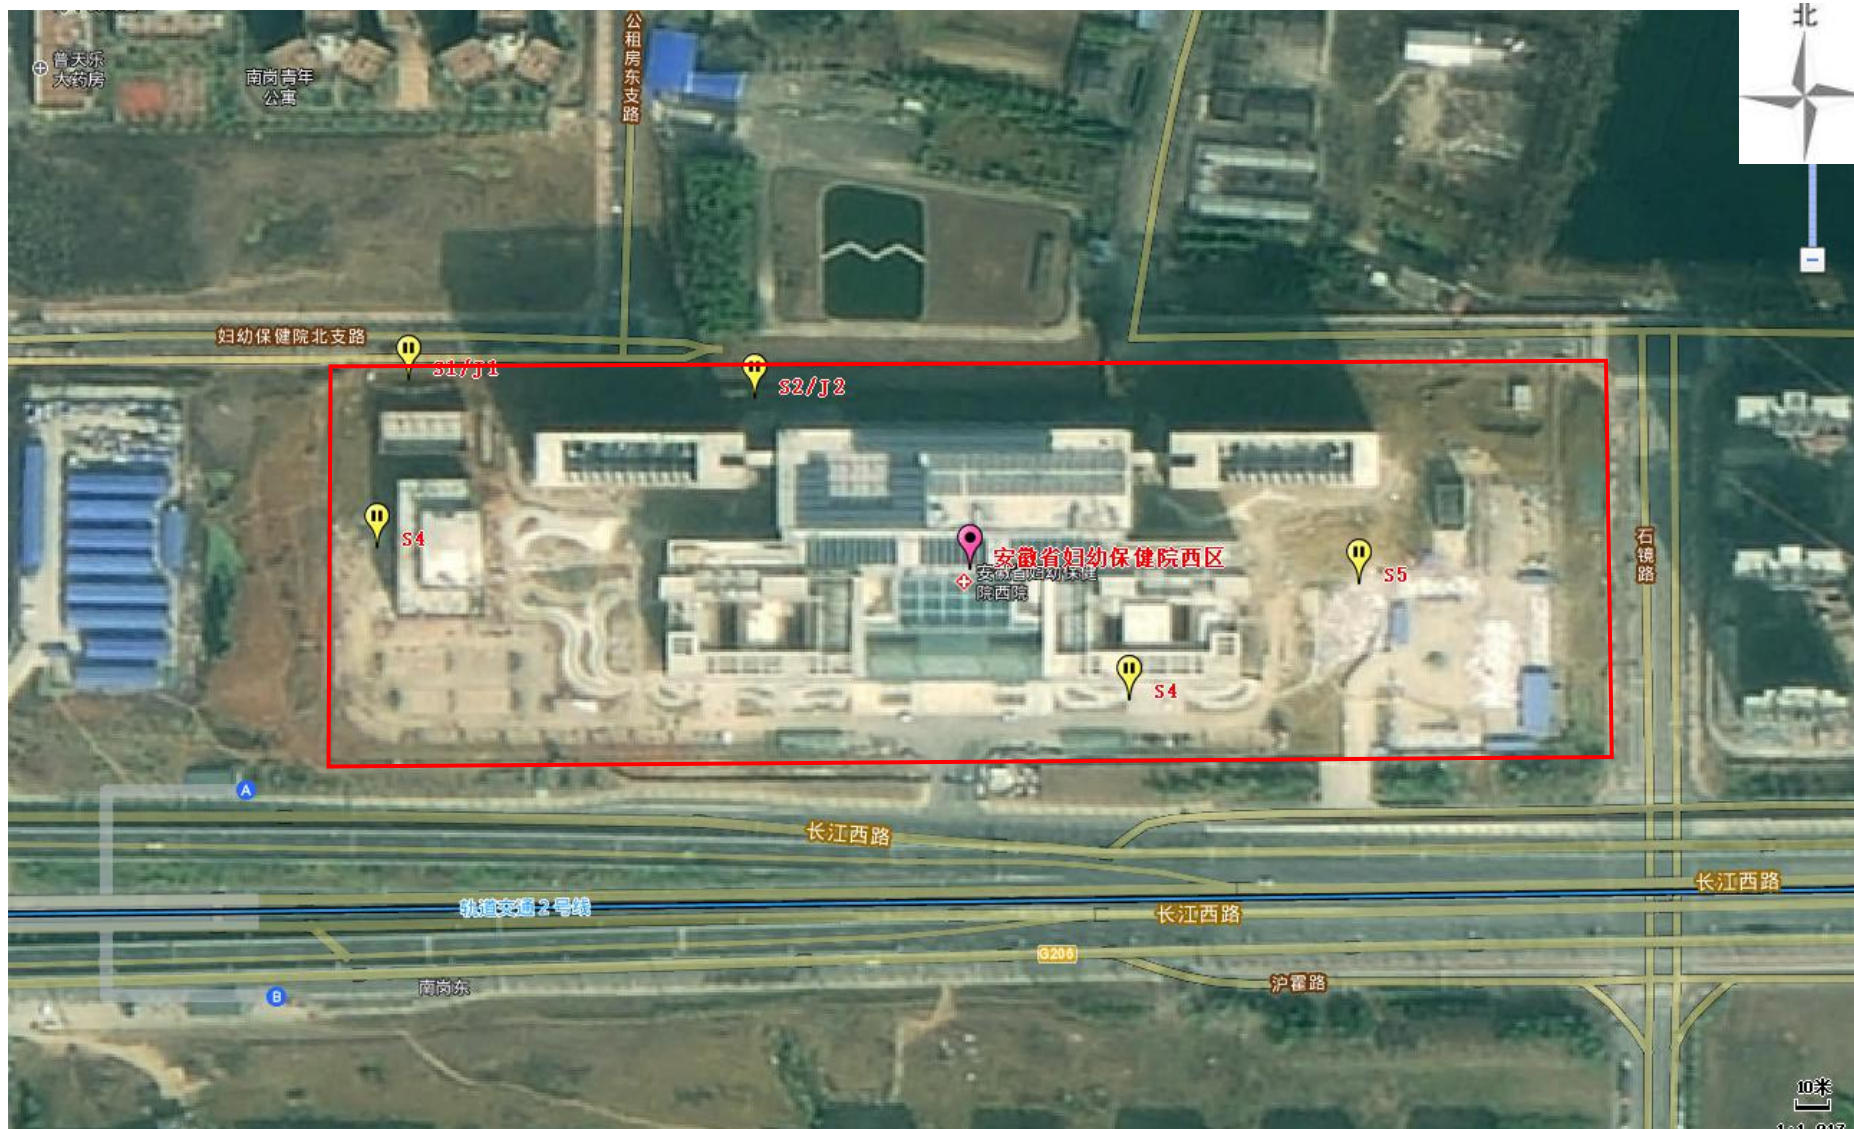
| 点位编号 | 点位位置 | 点位坐标 | |
|---|---|---|---|
| J1 | 污水处理站北侧 | E:117°06'42" | N:31°51'15" |
| J2 | 柴油储罐西北侧 | E:117°06'45" | N:31°51'17" |
